## **Επαναδιάνοιξη και Αποκατάσταση του προβληματικού τμήματος της Σήραγγας Σ2 της Εγνατίας Οδού**

**Η παρουσίαση αφορά την μεθοδολογία και τον απαραίτητο εξοπλισμό για την κατασκευή των βελτιωτικών αντιστηρικτικών μέτρων και την αποκατάσταση της διατομής της Σήραγγας**

# Σήραγγα Σ2 Εγνατίας Οδού

## Τμήμα 1.2.3. Κουμαριά - Αγ. Αναστασία

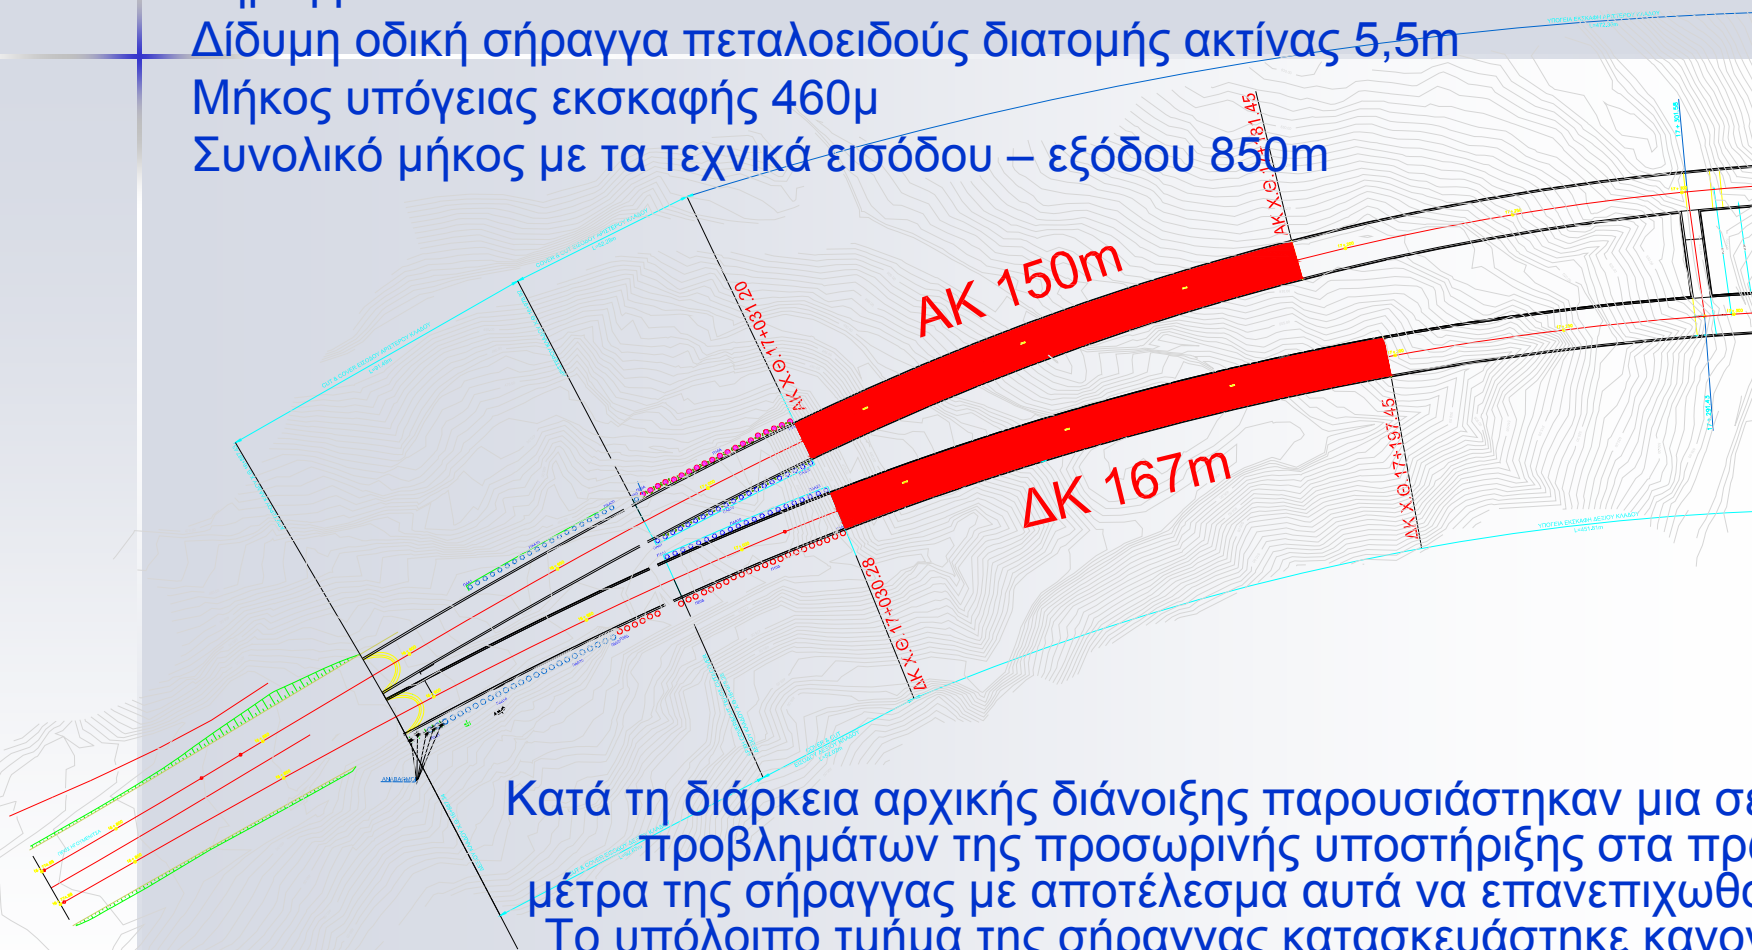
## Προβληματικό τμήμα Σήραγγας Σ2

Κατά τη διάρκεια αρχικής διάνοιξης παρουσιάστηκαν μια σειρά προβλημάτων της προσωρινής υποστήριξης στα πρώτα μέτρα της σήραγγας με αποτέλεσμα αυτά να επανεπιχρωθούν. Το υπόλοιπο τμήμα της σήραγγας κατασκευάστηκε κανονικά χωρίς προβλήματα

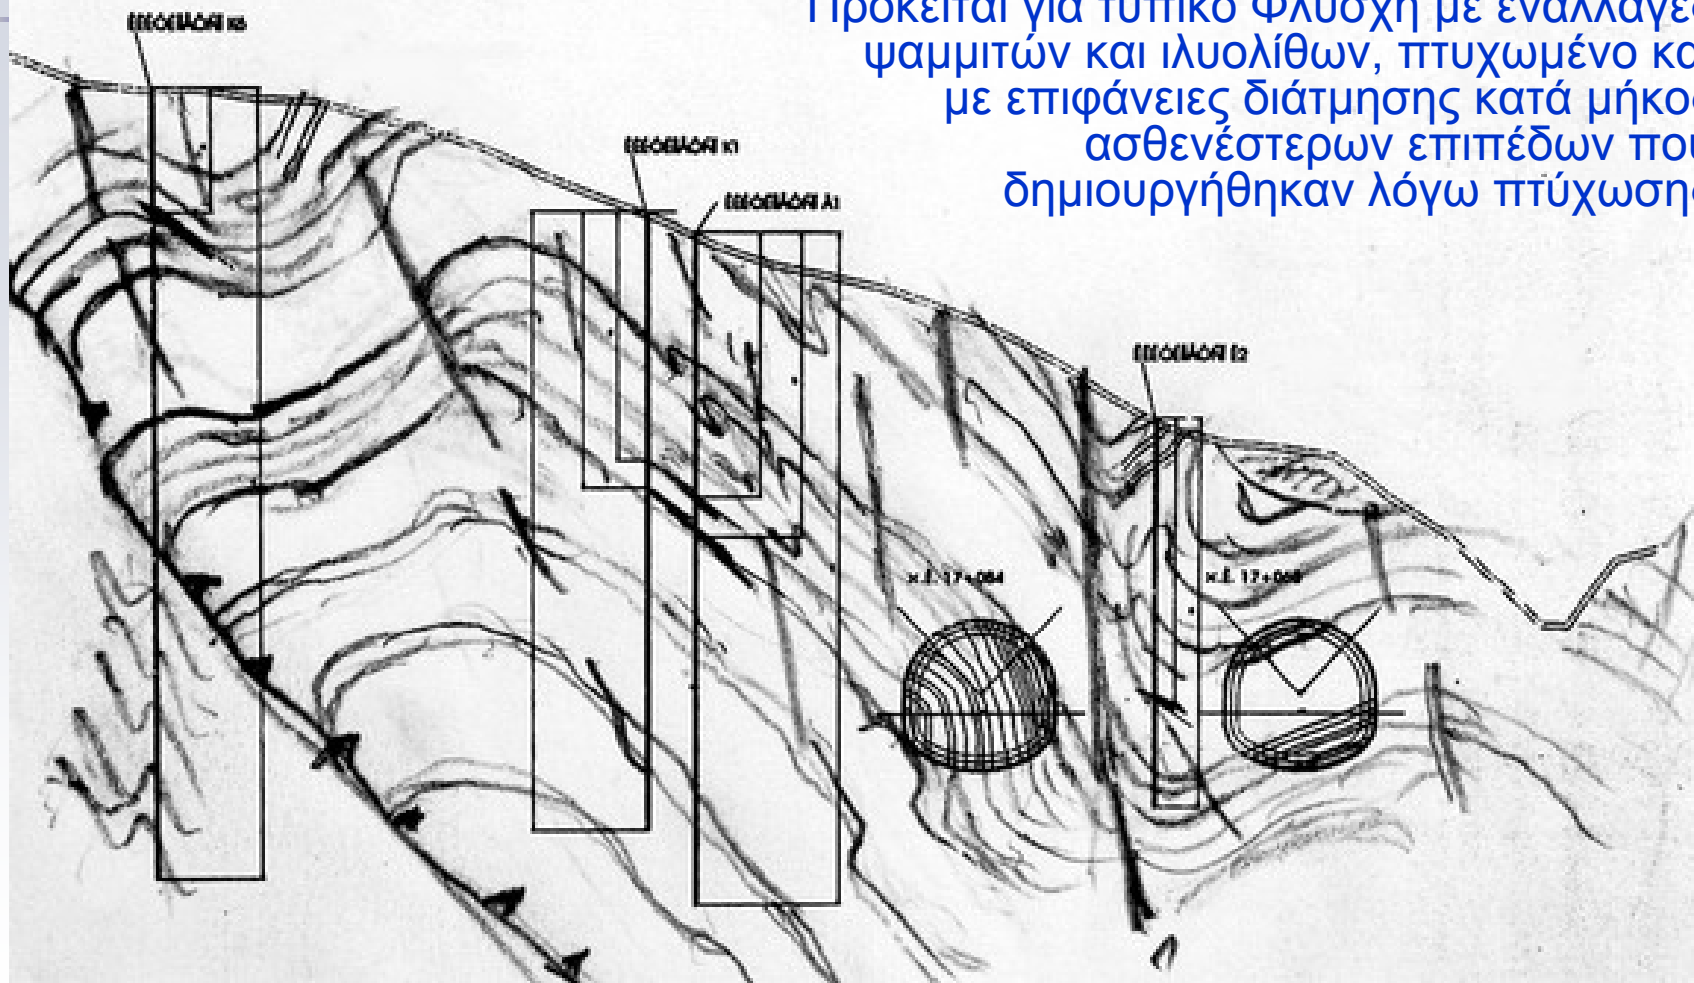
## Γεωλογική δομή κατά μήκος της προβληματικής περιοχής όπως έχει αποδοθεί από τον καθηγητή Παύλο Μαρίνο

Πρόκειται για τυπικό Φλύσχη με εναλλαγές  
ψαμμιτών και ιλυολίθων, πτυχωμένο και  
με επιφάνειες διάτμησης κατά μήκος  
ασθενέστερων επιπέδων που  
δημιουργήθηκαν λόγω πτύχωσης

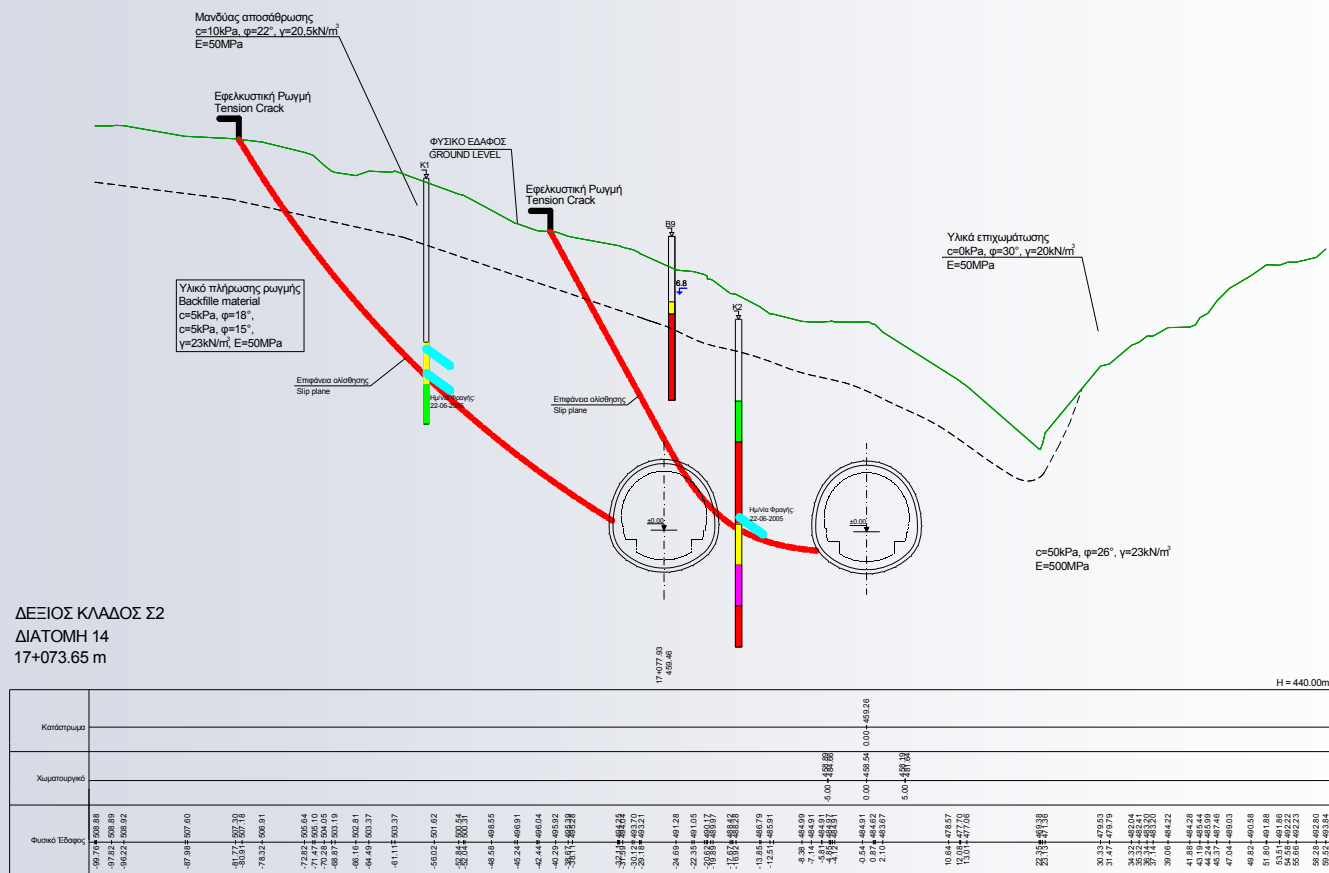
# Μηχανισμός Αστοχίας

Εμφάνιση βαθιών ολισθήσεων στην αριστερή παρειά των σηράγγων, η οποίες ενεργοποιήθηκαν από την εκσκαφή των σηράγγων και δημιούργησαν υπερφορτίσεις και αστοχία της προσωρινής υποστήριξης

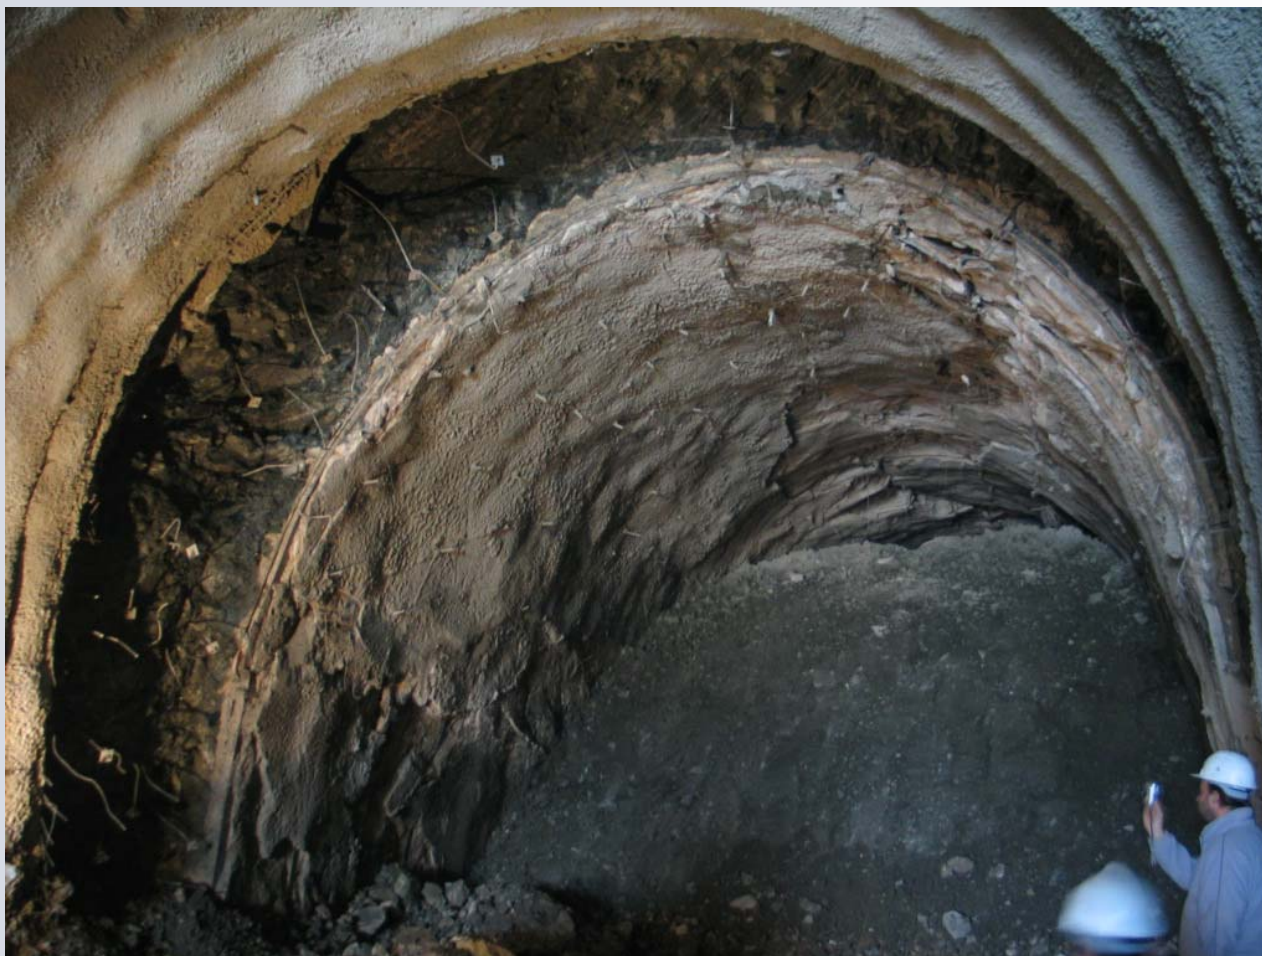
## Αστοχίες Αριστερού Κλάδου κατά μήκος προβληματικής περιοχής

Αυξημένες παραμορφώσεις από την αριστερή παρειά και ρωγματώσεις προσωρινής υποστήριξης

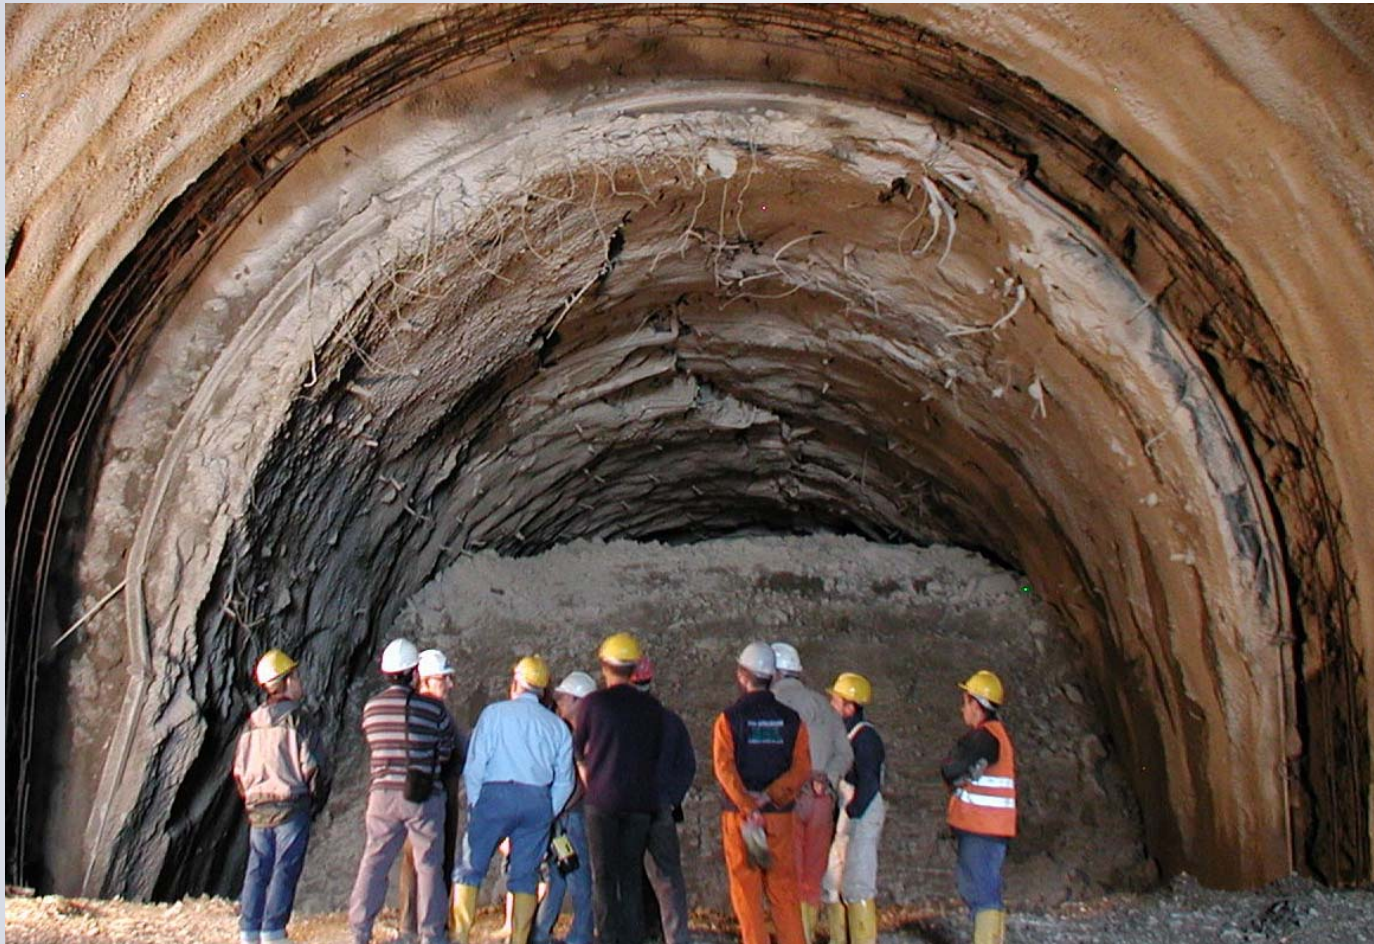
## Αστοχίες Δεξιού Κλάδου κατά μήκος προβληματικής περιοχής

Αυξημένες παραμορφώσεις και ρωγματώσεις προσωρινής υποστήριξης κυρίως στο θόλο και στην αριστερή παρειά
